R6年度 合同点検結果

小幡小学校①

県道富岡神流線

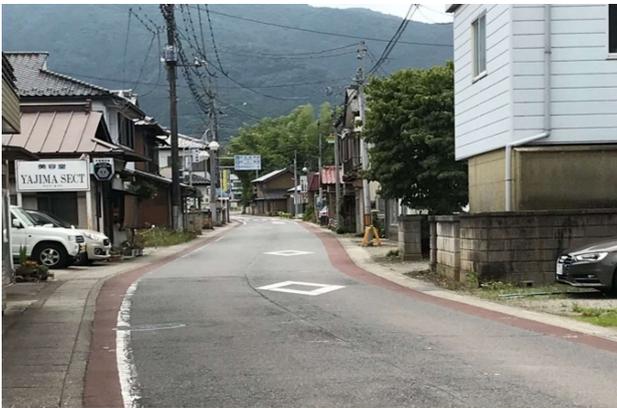
①

現状: 交通量が多い
車道が狭い
車両速度が高い
路面標示が薄くなっている、
色が見えづらい
30キロ速度規制がわかりにくい

対策前

対策: 薄くなっている外側線の
塗り直し
警察による見回り

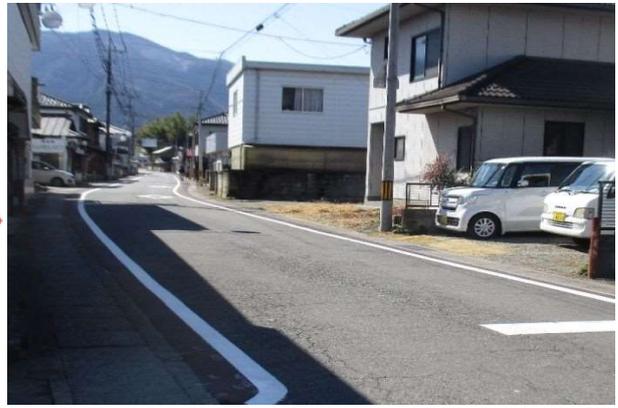
対策後 (R7.3.10時点)

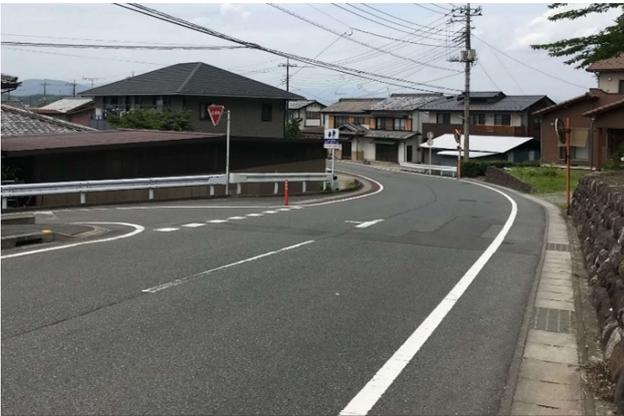
①

現状: 交通量が多い
歩道・路側帯がない、狭い
車道が狭い
車両速度が高い
ポールの数が十分でない

対策前

対策: 路面標示の設置
塗り直し

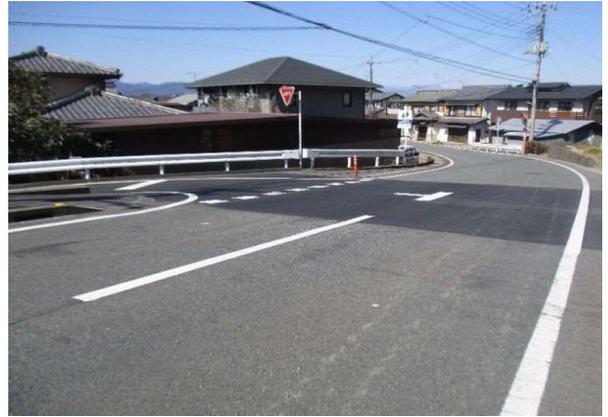
②

対策後 (R7.3.10時点)

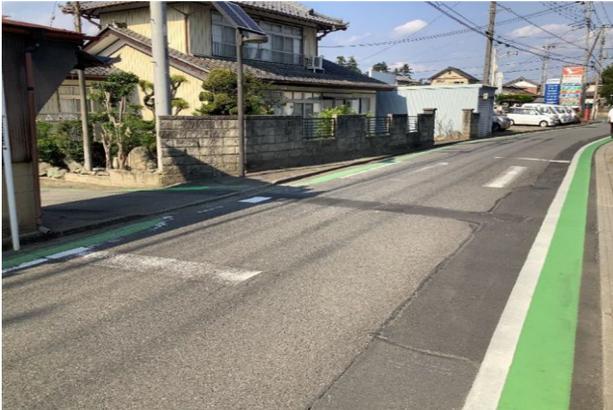
①

現状: 車道が狭い
横断歩道、ひし形の路面標示
が薄くなっている

対策前

対策: 横断歩道の塗り直し

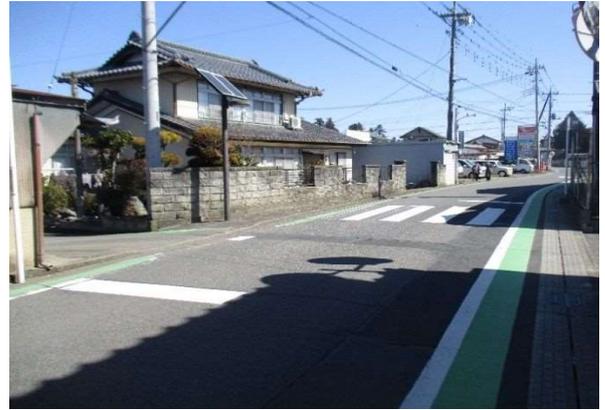
対策後 (R7.3.10時点)

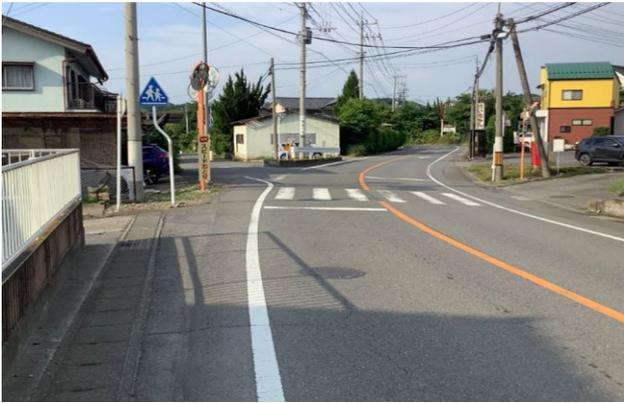
①

現状: 交通量が多い
見通しが悪い
車両速度が高い
工事による迂回路となっ
ているため学童注意の看板
があるとよい
歩道・路側帯がない、狭い

対策前

対策: 注意喚起の看板の設置

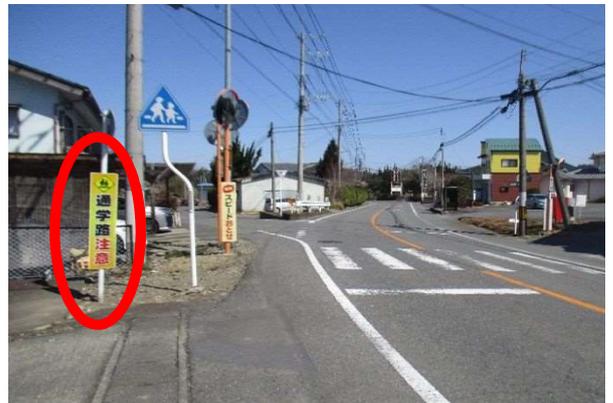
対策後 (R7.3.10時点)

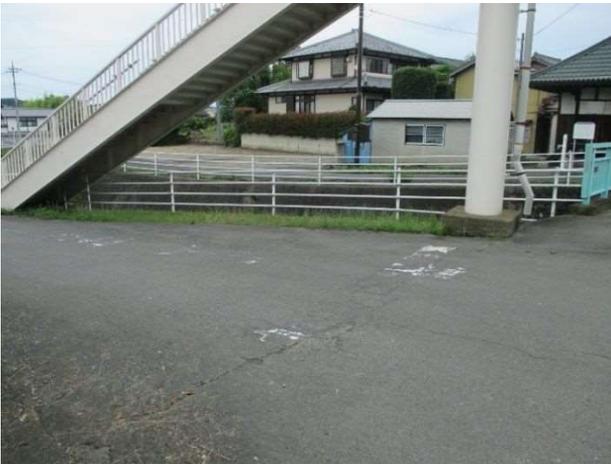
①

現状: 「止まれ」の路面標示と
停止線が消えかかっている

対策前

対策: 「止まれ」の路面標示の
塗り直し

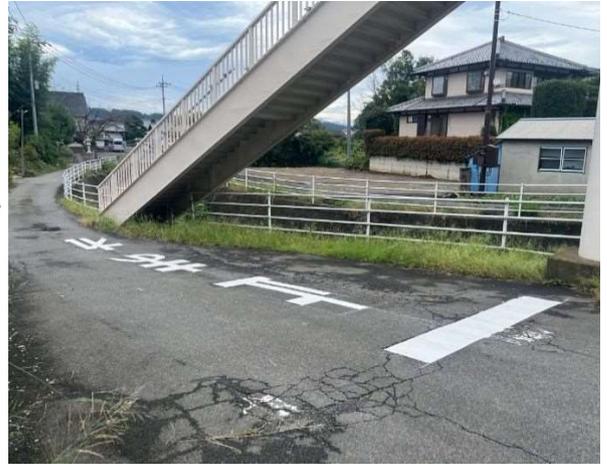
対策後 (R6.9.19時点)

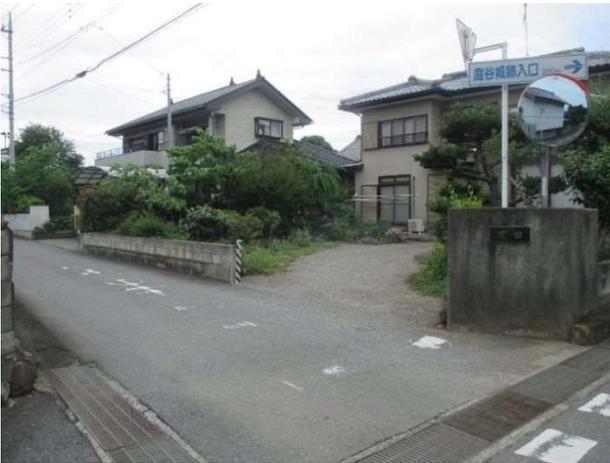
①

現状:「止まれ」の路面標示と
停止線が消えかかっている

対策前

対策:「止まれ」の路面標示の
塗り直し

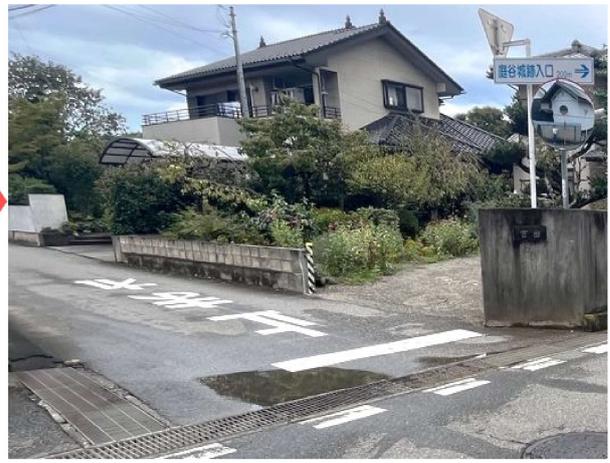
対策後 (R6.9.19時点)

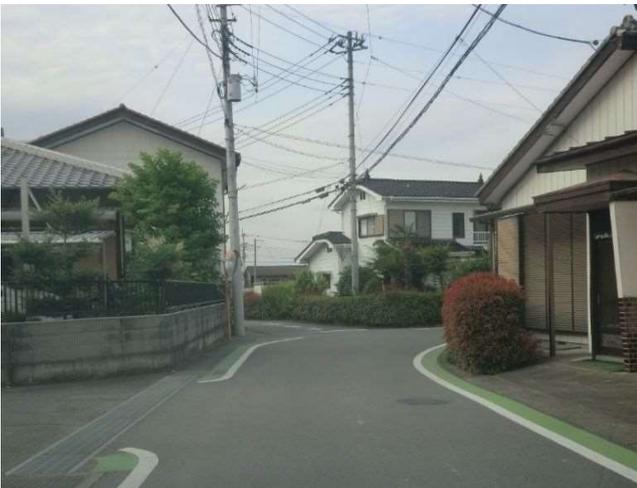
- ① 左からの道の合流がある
 - ③ 右カーブで見通しが悪い
- 車の速度が高いため、
速度低下できる対策が
あるとよい

**対策: 路面標示・看板の対策が
されているため
警察による見回り**

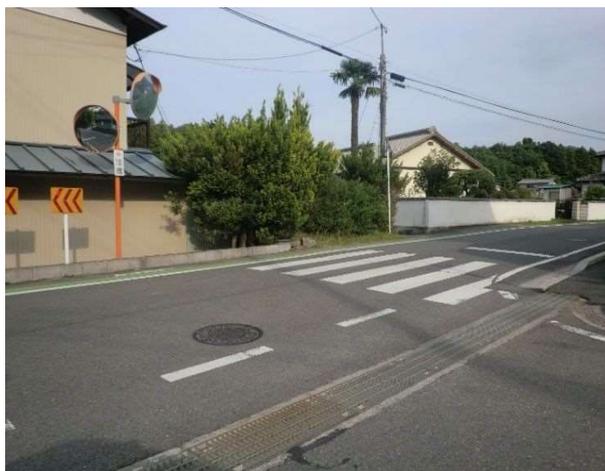
②

現状: ②右の方がカーブで見通しが悪い
②右からの車のスピードが落ちるような対策があるとよい
センターラインが薄くなっている

対策: 路面標示の対策がされているため
警察による見回り
