R6年度 合同点検結果

小幡小学校①

県道富岡神流線

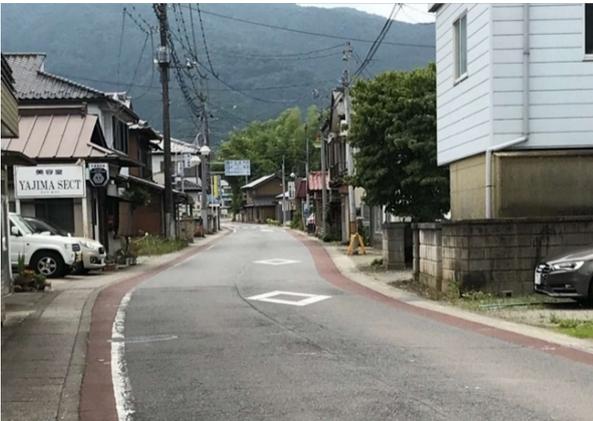
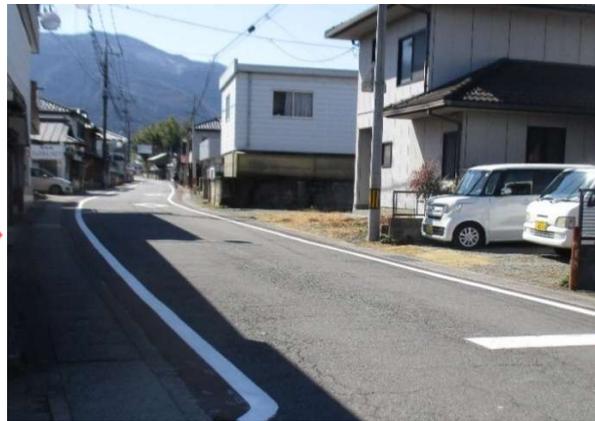
①

場所: 柴田商店前の
県30km/h規制区間

現状: 交通量が多い
車道が狭い
車両速度が高い
路面標示が薄くなっている、
色が見えづらい
30キロ速度規制がわかりにくい

対策: 薄くなっている外側線の
塗り直し

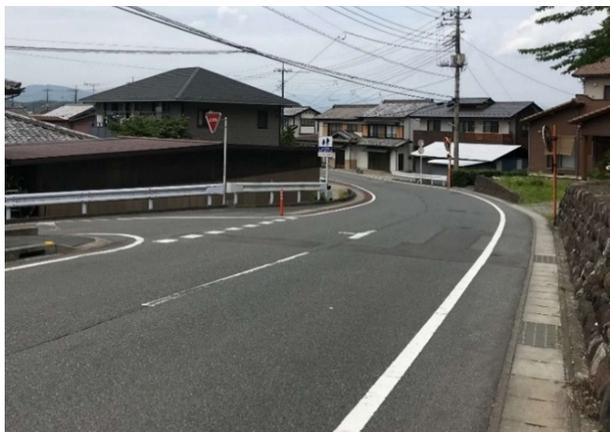
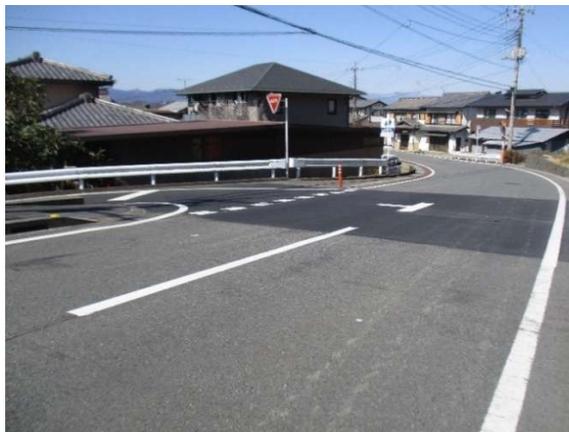
①

場所: 大手門信号より東へ
200m程度

現状: 交通量が多い
歩道・路側帯がない、狭い
車道が狭い
車両速度が高い
ポール数が十分でない

対策: 路面標示の設置
塗り直し

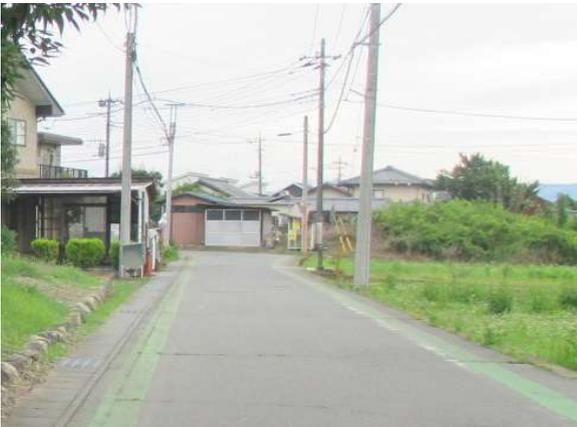
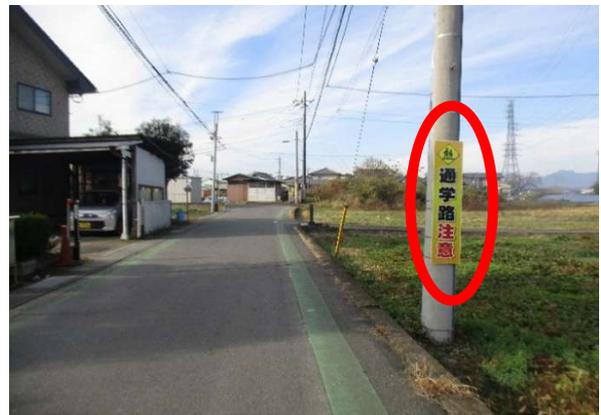
① 対策前

場所: 福島510番地から
福島606番地付近

現状: 歩道・路側帯がない、狭い
車道が狭い
見通しが悪い
車両速度が高い
30キロ速度規制の路面標示と
外側線が薄い

対策: 通学路を知らせる看板の設置
外側線の塗り直し
30キロ速度規制の路面標示の塗り直し

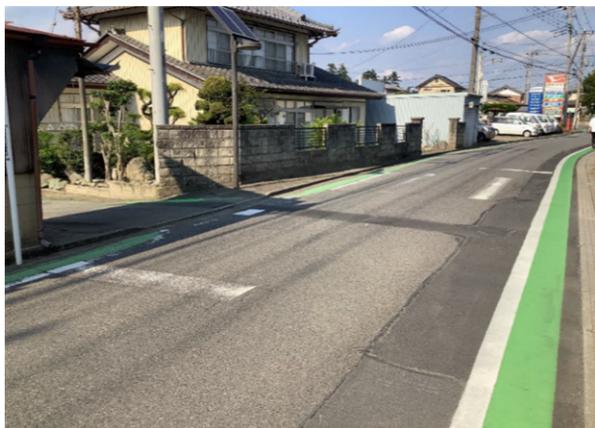
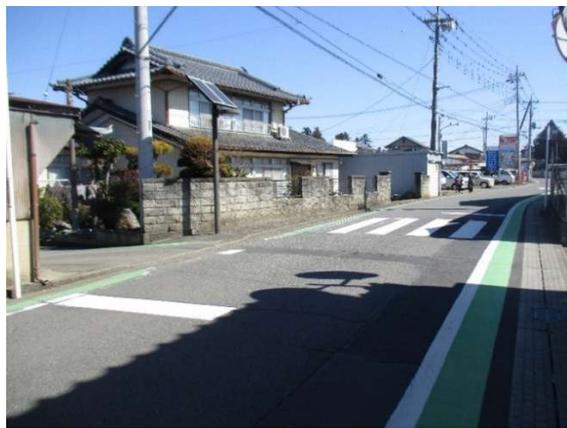
①

場所: 二日町公会堂

現状: 車道が狭い
横断歩道、ひし形の路面標示
が薄くなっている

対策: 横断歩道の塗り直し

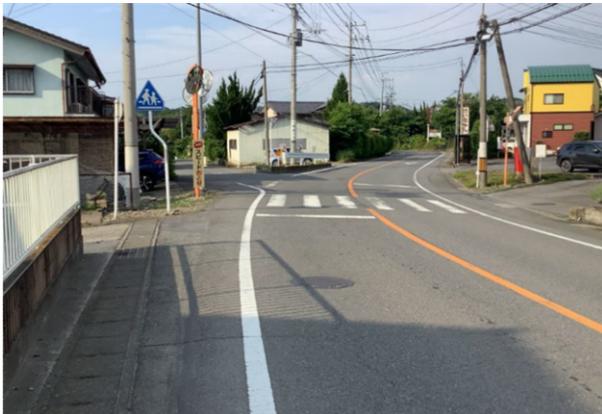
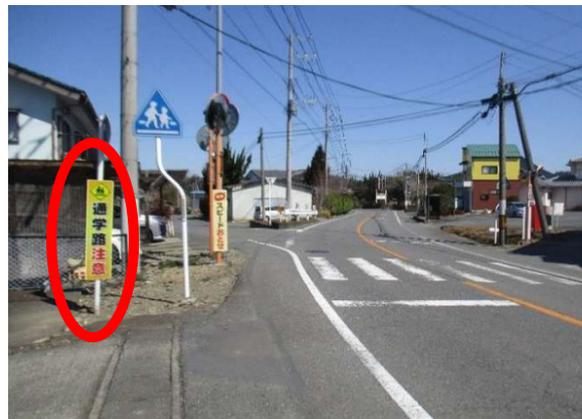
①

場所: 白倉99番地付近

現状: 交通量が多い
見通しが悪い
車両速度が高い
工事による迂回路となっ
ているため学童注意の看板
があるとよい
歩道・路側帯がない、狭い

対策: 注意喚起の看板の設置

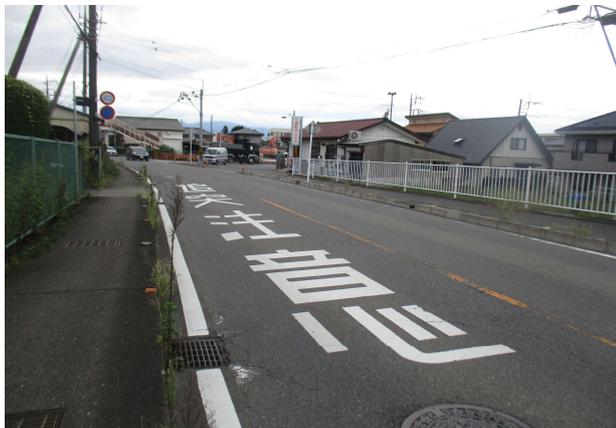
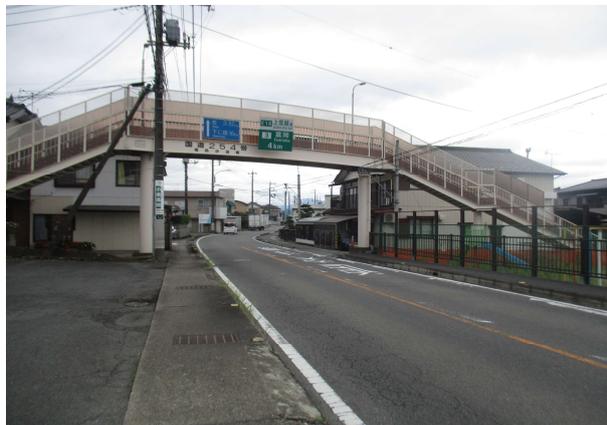
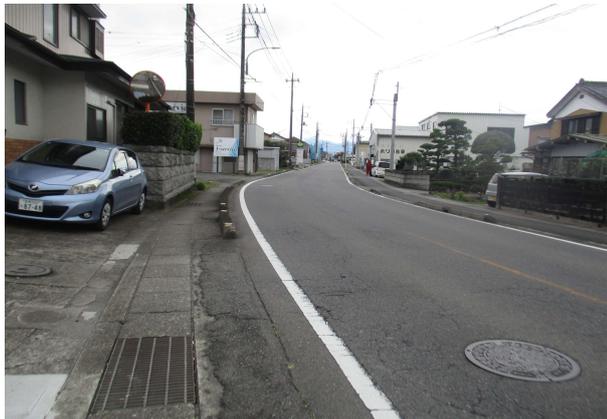
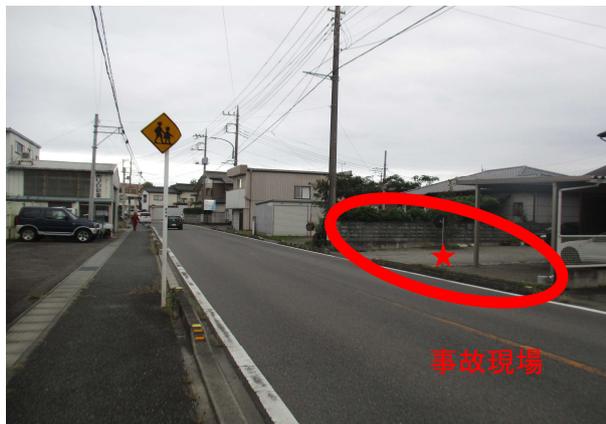
場所: 歩道橋西側

現状: 交通量が多い
歩道・路側帯が狭い
見通しが悪い
車両速度が高い

対策: 路面標示の対策がされているため
警察による見回り

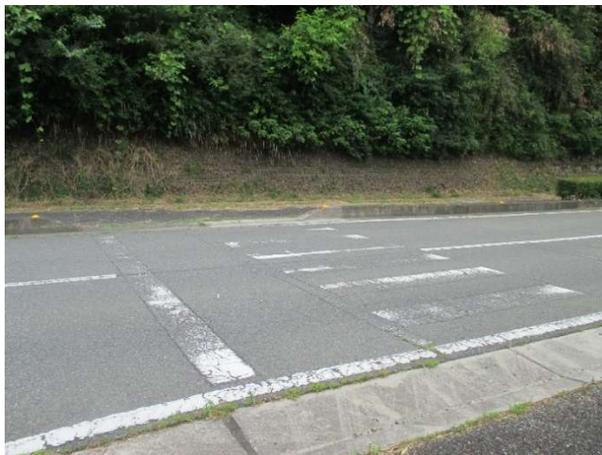
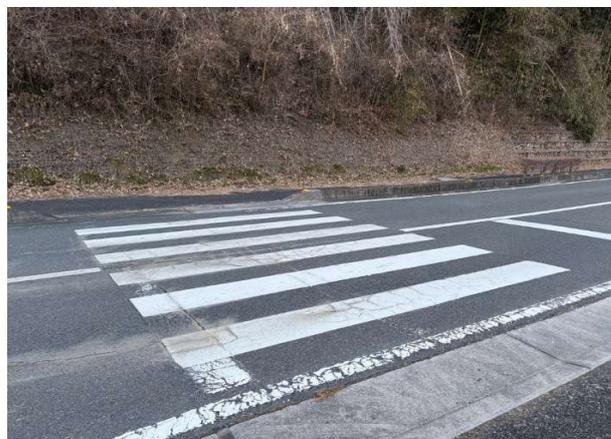
①

場所:天引576付近横断歩道

現状:横断歩道が
消えかかっている

対策:横断歩道の塗り直し

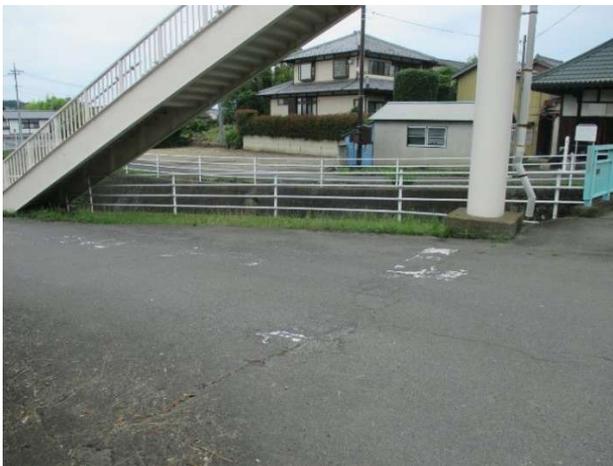
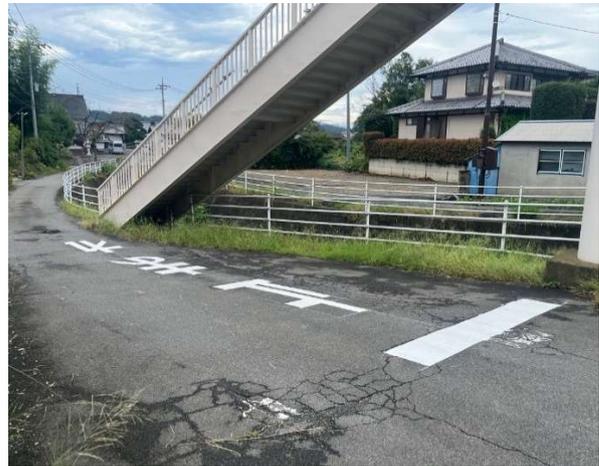
①

場所: 金井交差点西 歩道橋下

現状: 「止まれ」の路面標示と
停止線が消えかかっている

対策: 「止まれ」の路面標示の
塗り直し

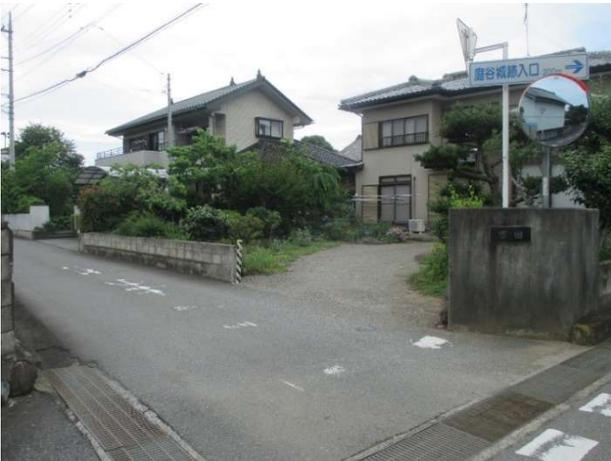
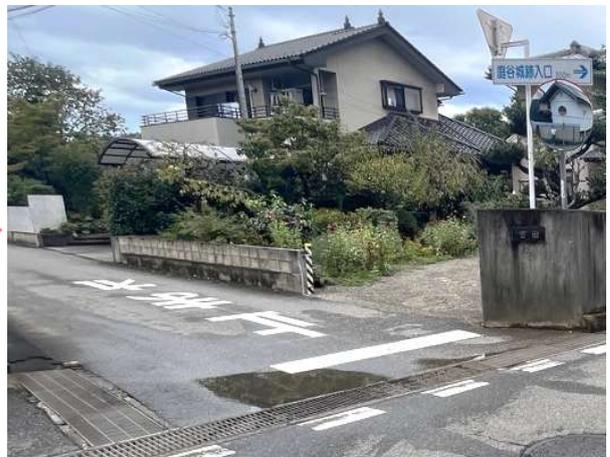
①

場所:庭谷城跡入口

現状:「止まれ」の路面標示と
停止線が消えかかっている

対策:「止まれ」の路面標示の
塗り直し

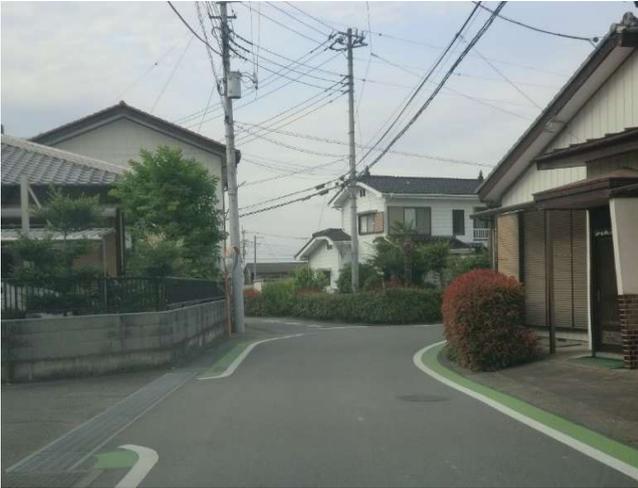
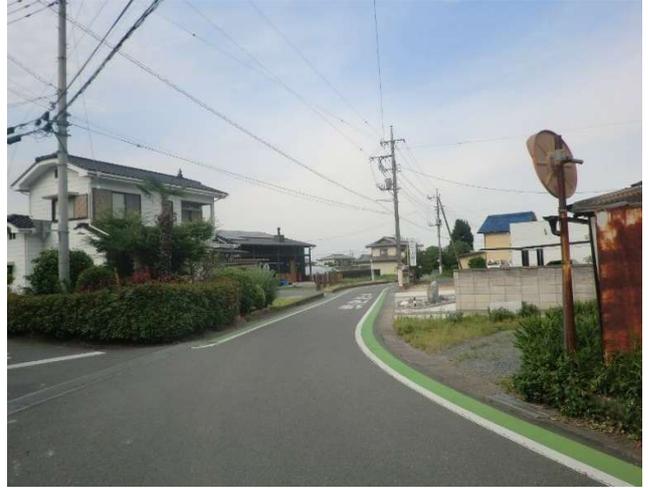
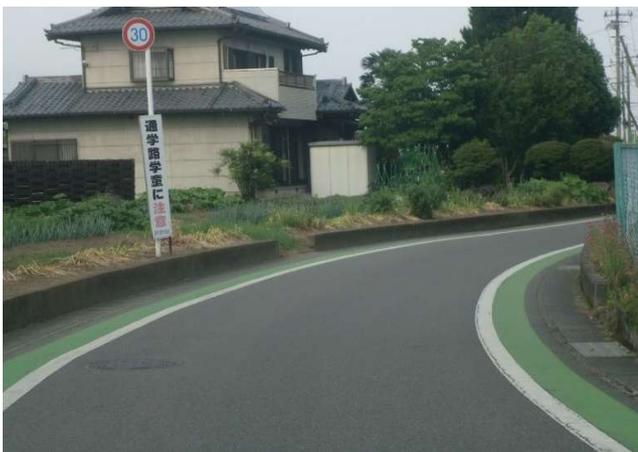
現状: 車道が狭い

- ① 左からの道の合流がある
 - ③ 右カーブで見通しが悪い
- 車の速度が高いため、
速度低下できる対策があるとい

**対策: 路面標示・看板の対策が
されているため
警察による見回り**

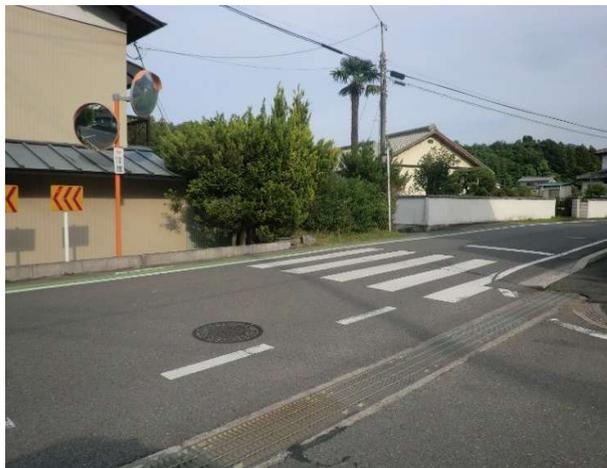
②

現状:②右の方がカーブで見通しが悪い
②右からの車のスピードが落ちるような対策があるとよい
センターラインが薄くなっている

対策:路面標示の対策がされているため
警察による見回り
