# R7年度 合同点検結果

## 小幡小学校①

県道下高尾小幡線

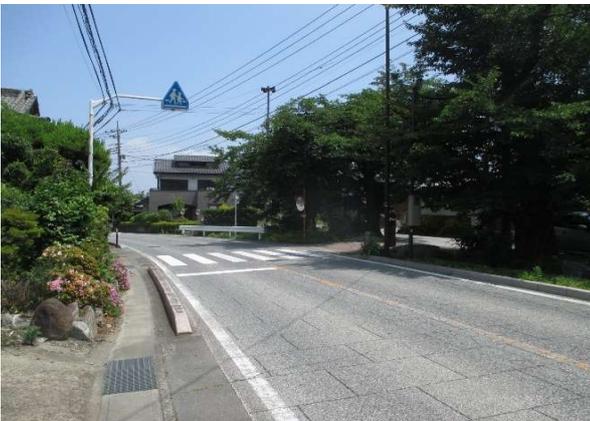
①

場所: 桜並木北端周辺

現状: 交通量が多い  
カーブになっており横断する  
児童の姿が車から見づらい  
車両速度が高い  
横断旗や手押し信号があれば  
児童の安全が確保できる

対策前

対策: 横断旗の設置

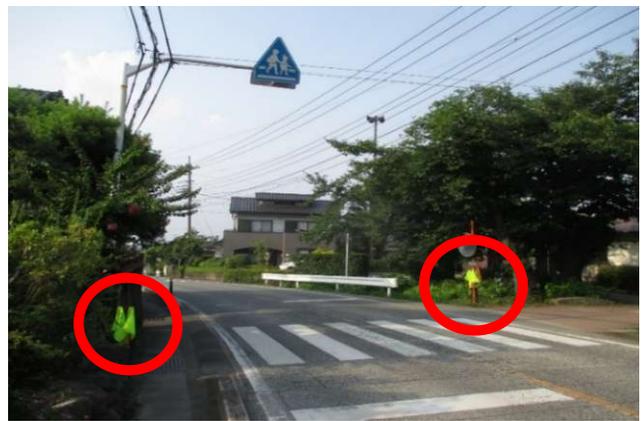
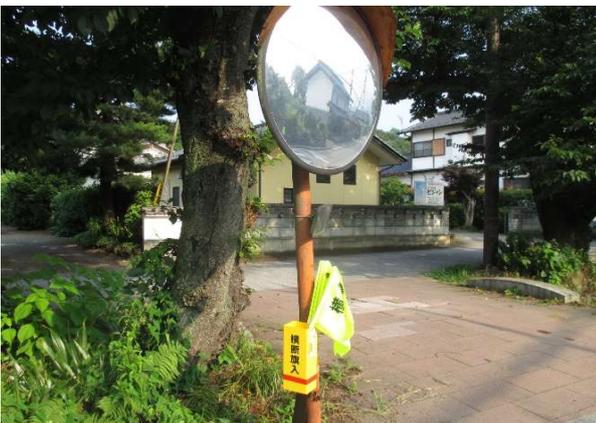
対策後 (R7.7.7時点)

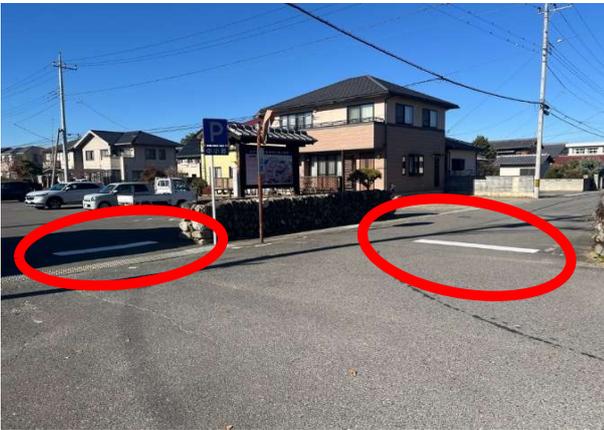
①

場所: 中小路駐車場入り口

現状: 交通量が多い  
 歩道・路側帯がない、狭い  
 車道が狭い  
 車両速度が高い  
 ごみ収集日の朝には、  
 3方向から車が行き来するため  
 「通学路」「徐行」がわかる  
 看板等があるとよい

対策: 停止線の塗り直し(4か所)

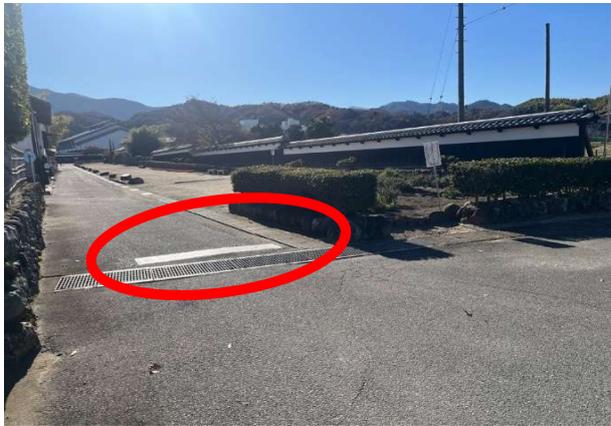
②

対策後 (R7.12.8時点)

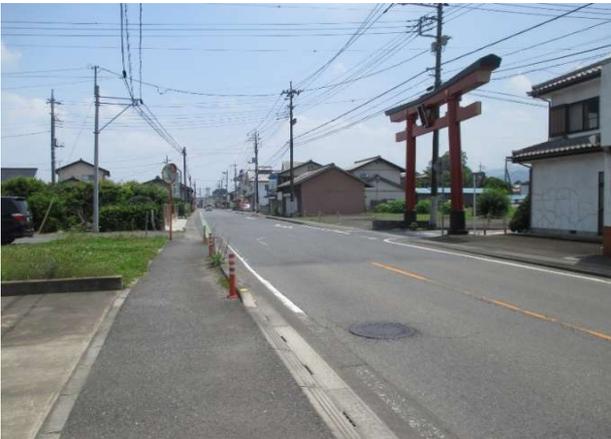
①

場所: 福島745番地から  
福島726番地付近

現状: 交通量が多い  
歩道・路側帯が狭い  
見通しが悪い  
車両速度が高い  
ポールなどがあるとよい

対策案: 安全な通学経路の検討

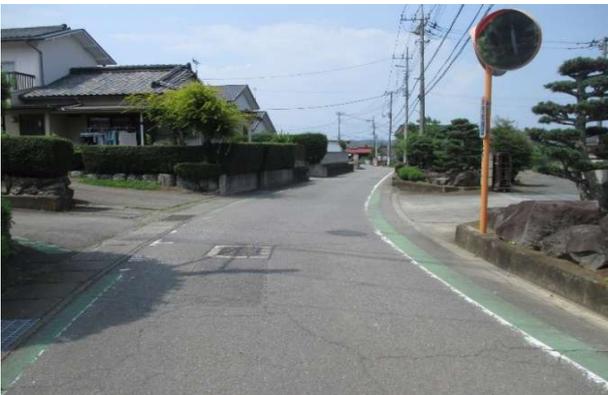
①

場所:福島1430番地4から  
福島1431番地付近

現状:歩道・路側帯が狭い  
車道が狭い  
外側線・グリーンベルトが  
薄くなっている

対策案:外側線・グリーンベルトの  
塗り直し

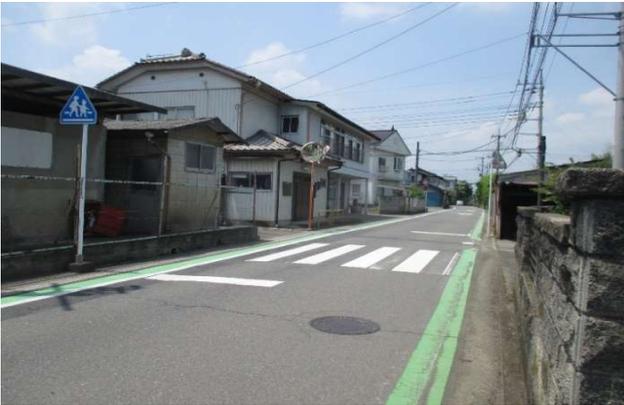
①

場所:小川722番地付近

現状:交通量が多い  
車道が狭い  
道路の両端に横断旗があるとい

対策前

対策:横断旗の設置

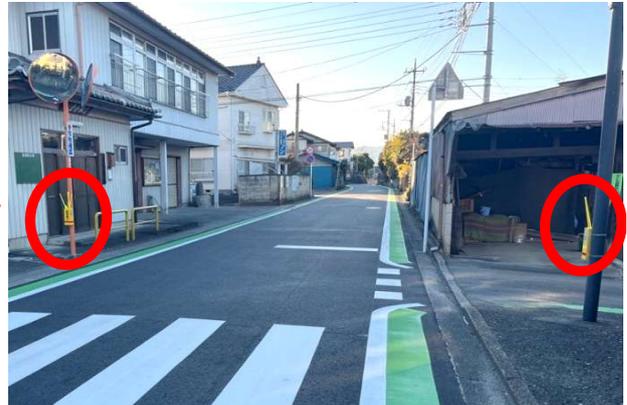
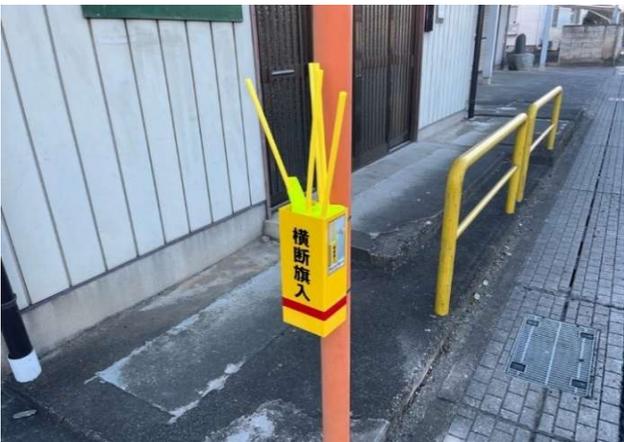
対策後 (R7.12.8時点)

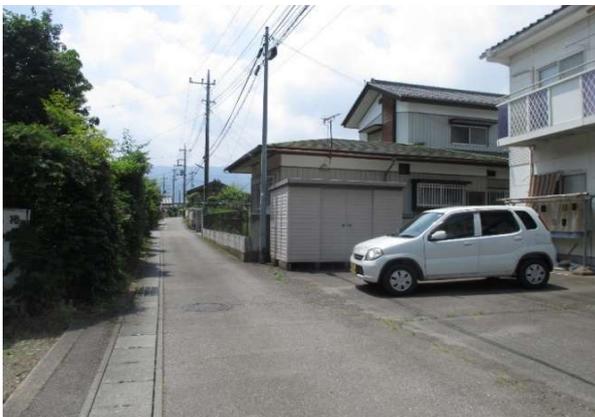
①

場所:小川692番地2付近から  
小川603番地付近

現状:歩道・路側帯がない・狭い  
車道が狭い  
見通しが悪い  
グリーンベルトがあるとよい

対策:児童への注意喚起

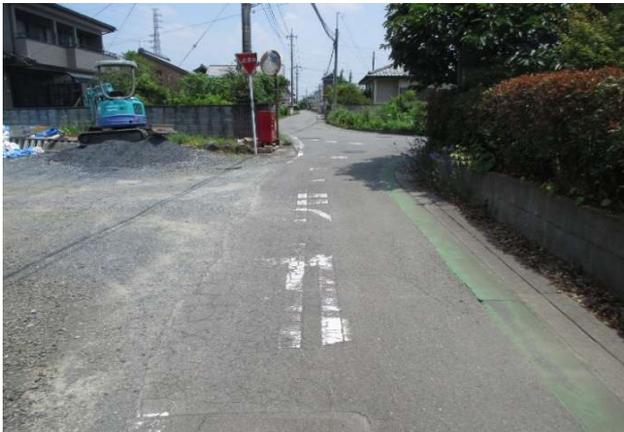
①

現状: 「止まれ」の路面標示と  
停止線が消えかかっている

対策前

対策: 「止まれ」の路面標示の  
塗り直し

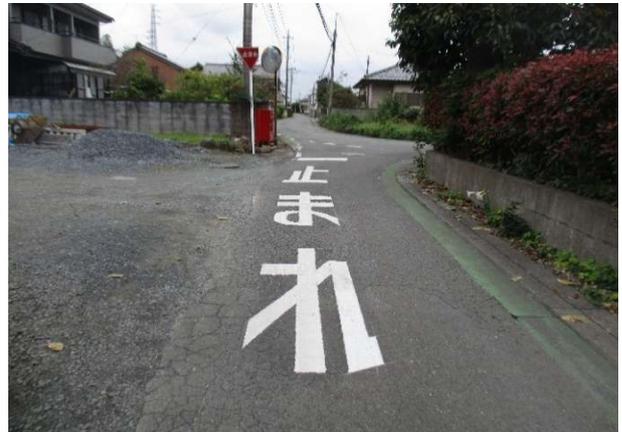
対策後 (R7.10.6時点)

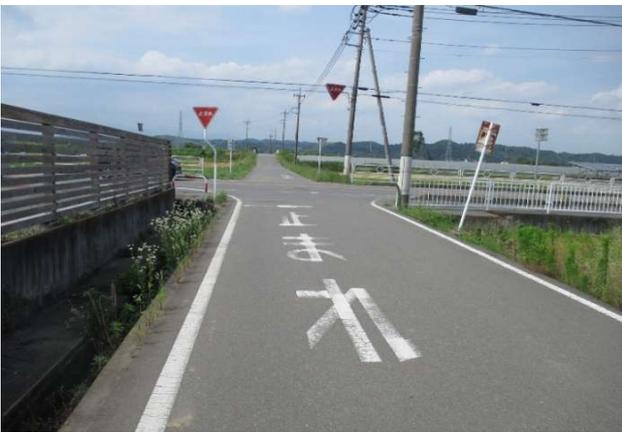
①

現状:「止まれ」の路面標示と  
停止線が消えかかっている

対策前

対策:「止まれ」の路面標示の  
塗り直し

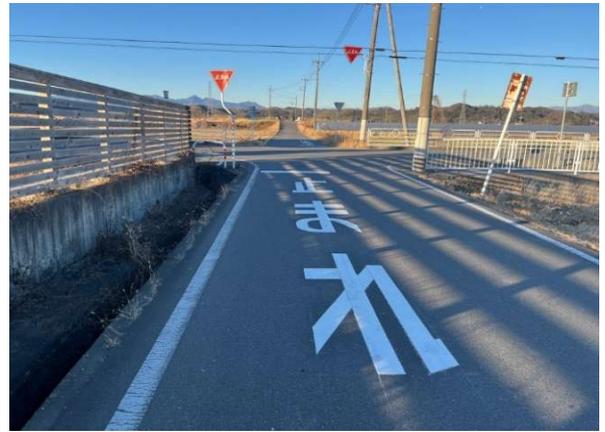
対策後 (R7.12.8時点)

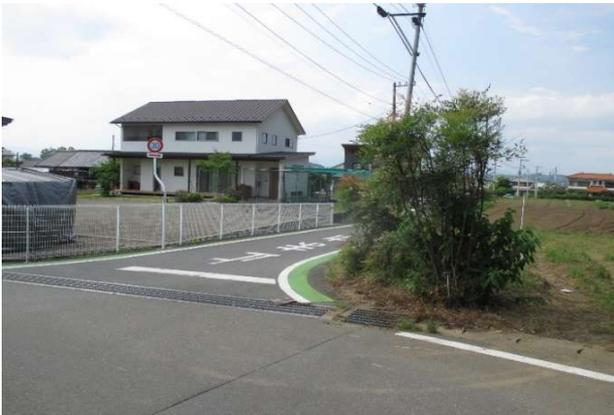
①

現状: 見通しが悪い  
矢印箇所にてカーブミラーが  
あるとよい

対策前

対策: 樹木の伐採

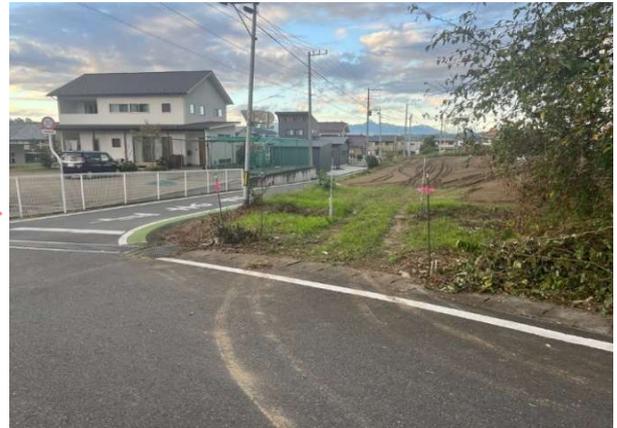
対策後 (R7.10.14時点)

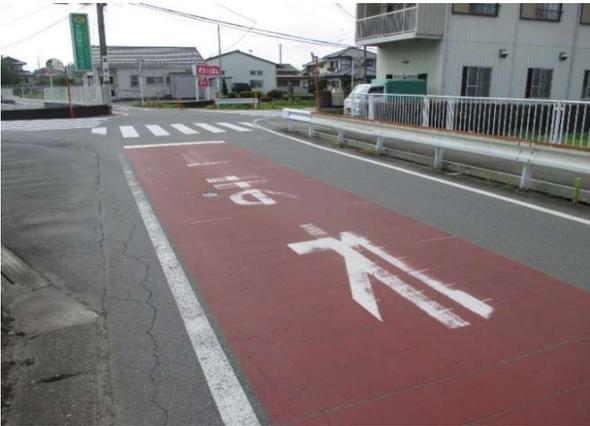
①

現状: 「止まれ」の路面標示と  
停止線が消えかかっている

対策案: 「止まれ」の路面標示の  
塗り直し  
→ 塗り直しの基準に達して  
いないため見送り

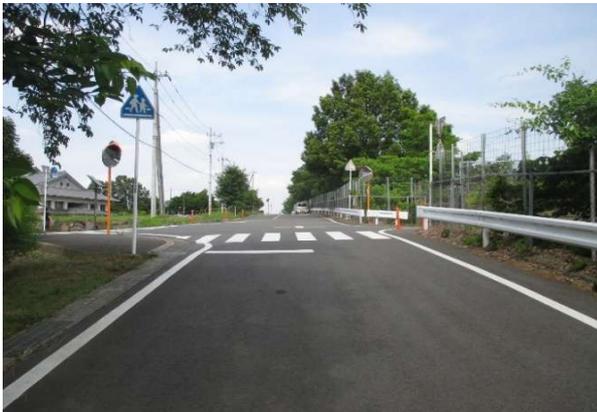
①

現状:左右道路は一時停止ではない  
見通しが悪い

対策:対策がされているため  
見回りの強化  
学校での安全指導

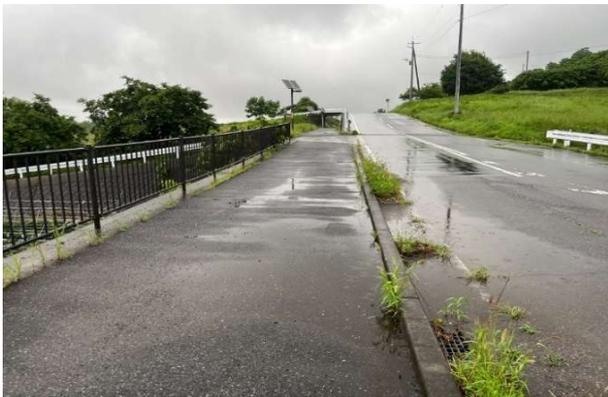
①

現状:歩道幅一杯に水たまりができるため通行に支障がある

対策前

対策:歩道の縁石の一部の切除  
(計3か所対策済)

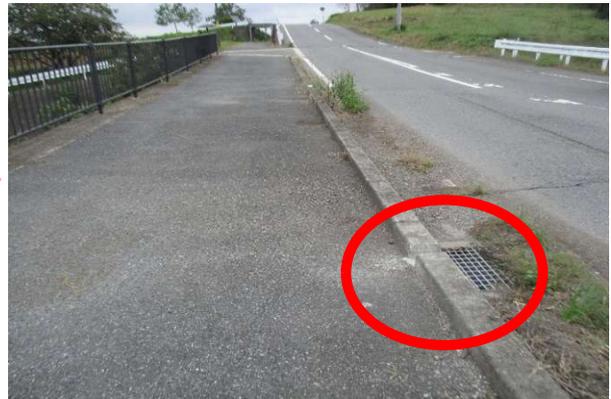
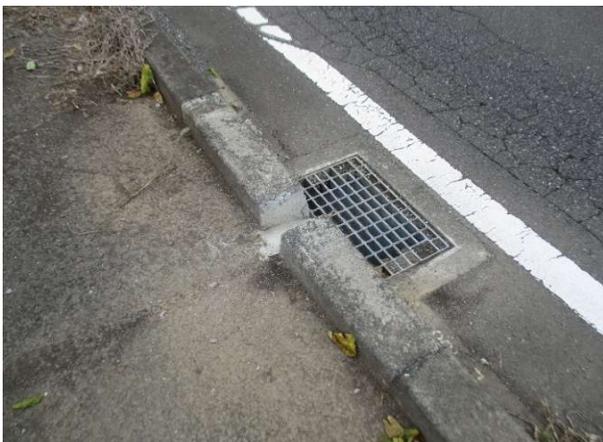
対策後 (R7.10.6時点)
