R5年度 合同点検実施結果

小幡小学校①

町道大手東1号線

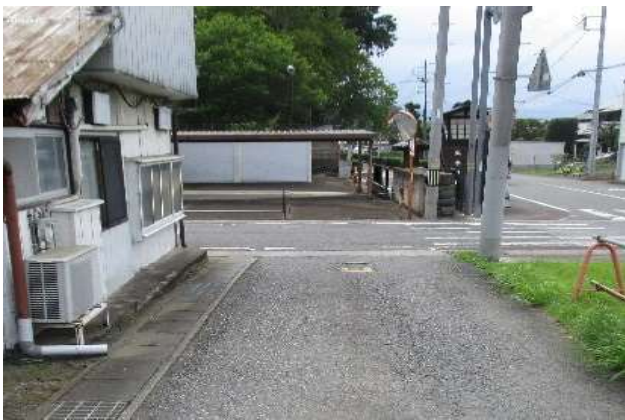
①

現状: 歩道・路側帯がない、狭い
車道が狭い
見通しが悪い

対策: 正面(中小路側)に設置して
あるミラーの角度調節

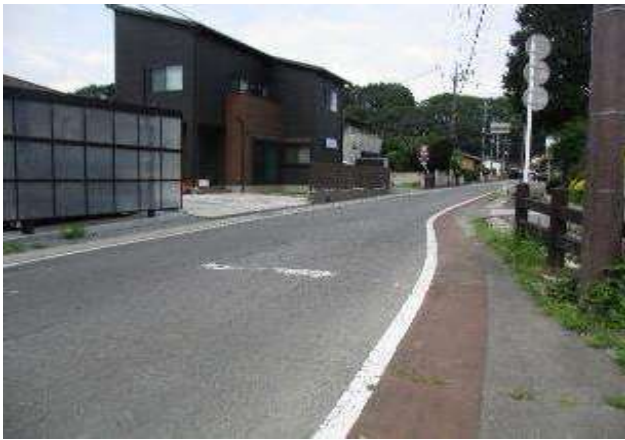
①

現状: 交通量が多い
歩道・路側帯がない、狭い
車道が狭い

対策案: 車が歩道に進入しないよう
外側線の付近にポールの
設置

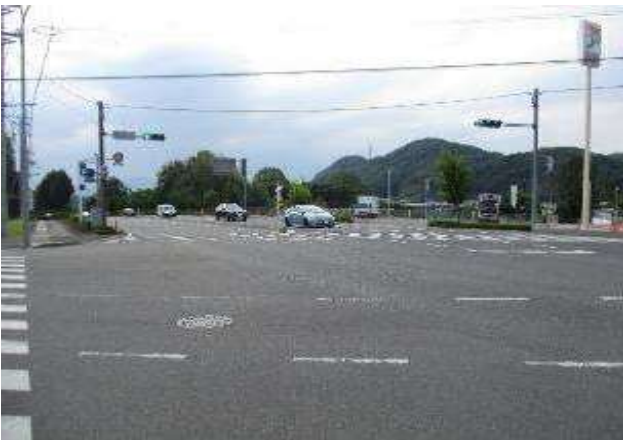
①

現状:交通量が多い
車両速度が高い
横断中に車が割り込んでくる

対策案:右折時に学童横断の注意を
促す路面標示の設置

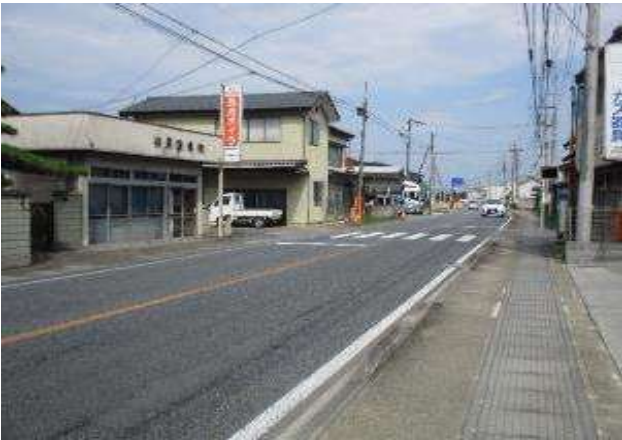
①

現状: 交通量が多い
歩道がない、狭い
車両速度が高い

対策案: 福島郵便局前から
篠原整形外科前まで、
グリーンベルトの延長

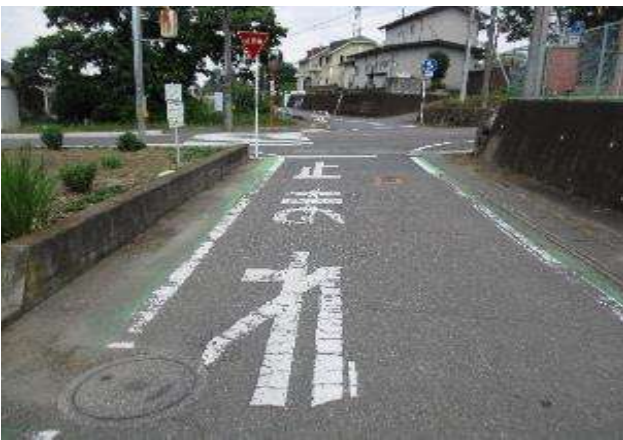
①

現状: 交通量が多い
車両速度が高い
赤信号で停車しない車がある

対策案: 信号機のLED化、増設
歩行者信号の交換

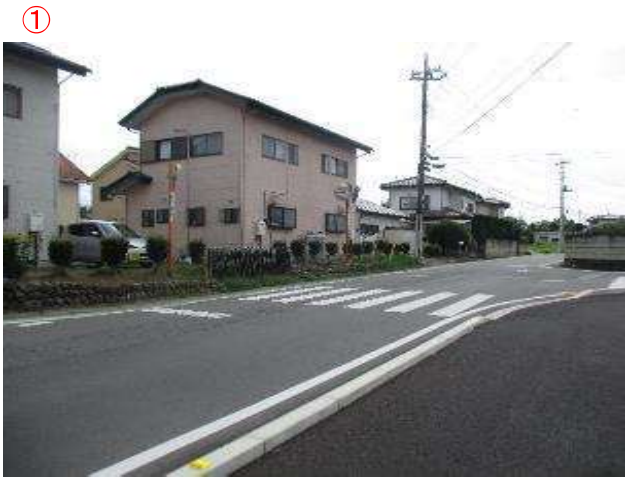
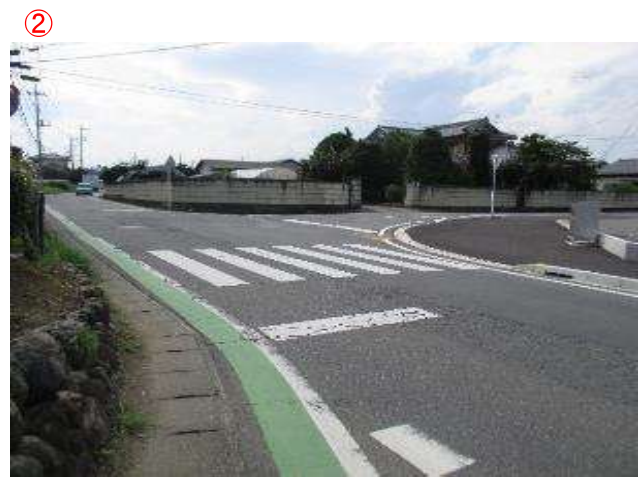
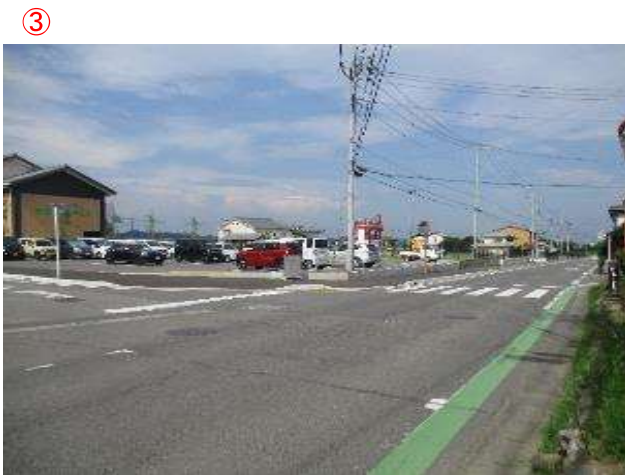
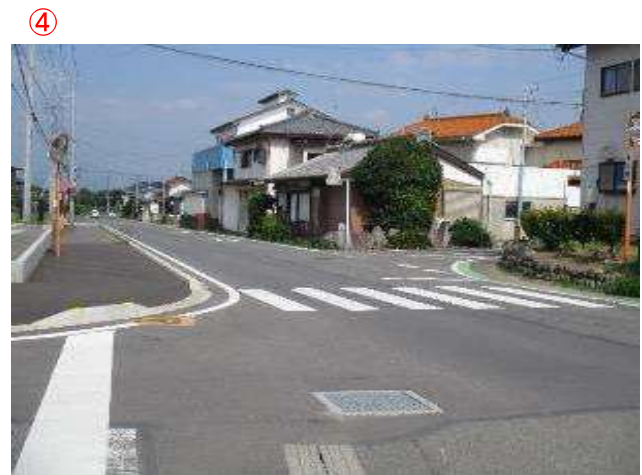
現状: 見通しが悪い
交通量が多い
横断歩道で待っていても
停車しない車両が多い

対策案: 車道の拡幅

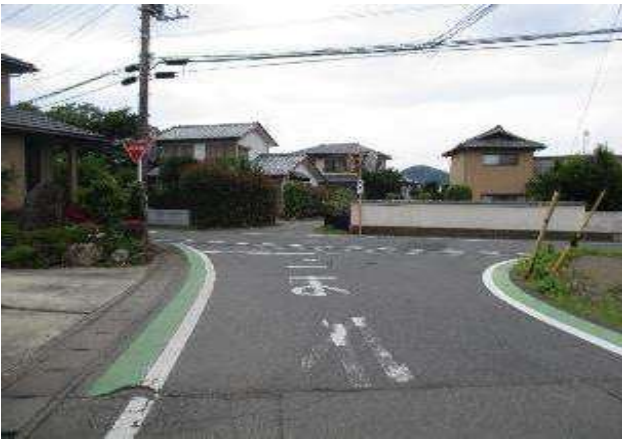
①

現状:見通しが悪い

対策案:車道の拡幅

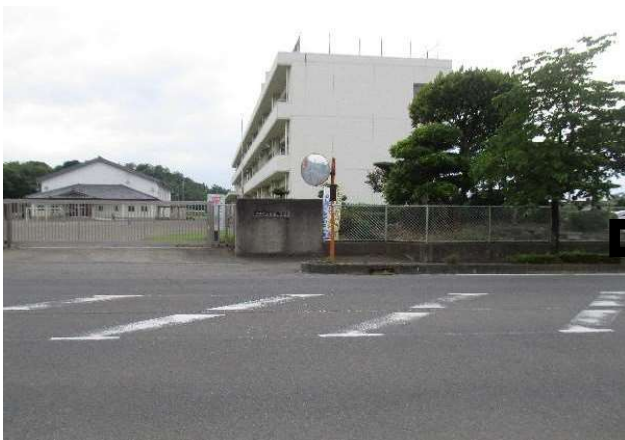
対策前

現状:カーブミラーの破損

対策:カーブミラーの交換

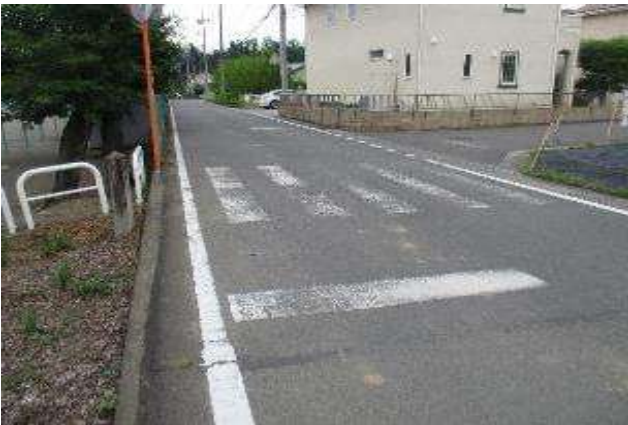
①

現状:路面標示が薄れている

対策案:路面標示の塗り直し

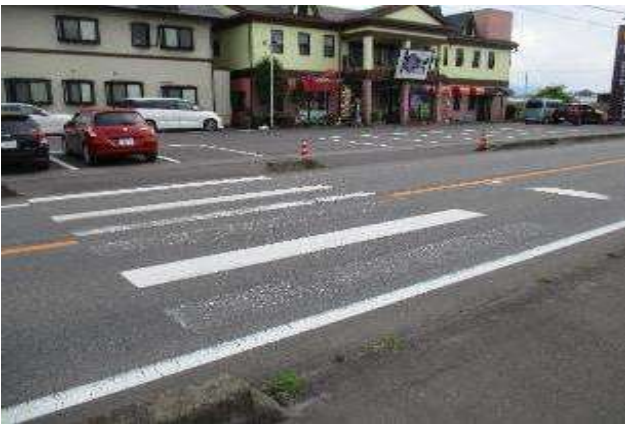
①

現状:路面標示が薄れている。

対策案:路面標示の塗り直し

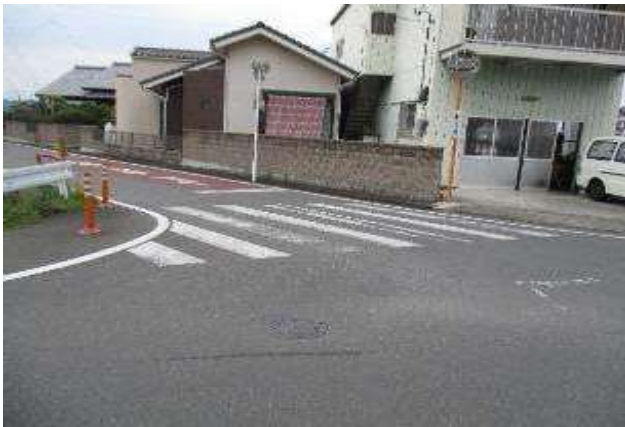
①

現状: 路面標示が薄れている

対策案: 路面標示の塗り直し

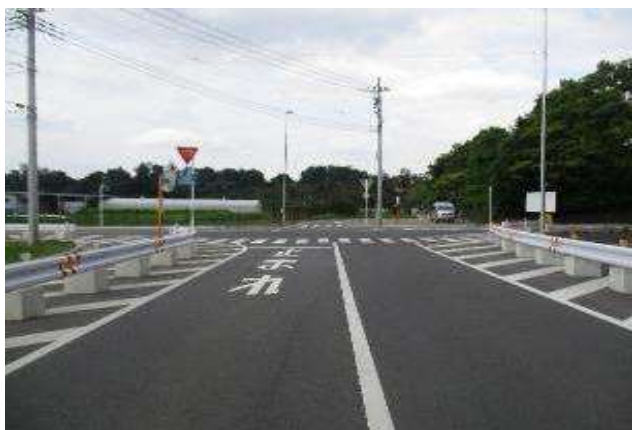
①

現状: 交通量が多い
見通しが悪い

対策案: 信号機の設置

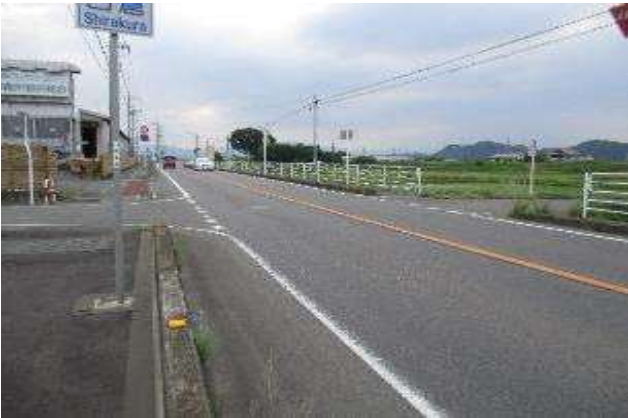
①

現状:交通量が多い
車両速度が高い

対策案:街灯の設置

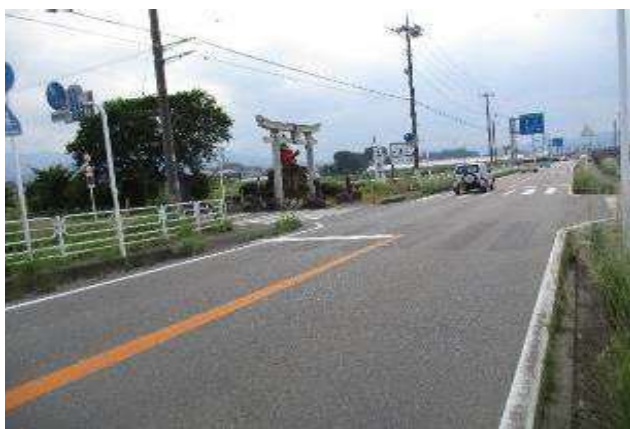
①

現状:交通量が多い
車両速度が高い

対策案:路面標示の塗り直し

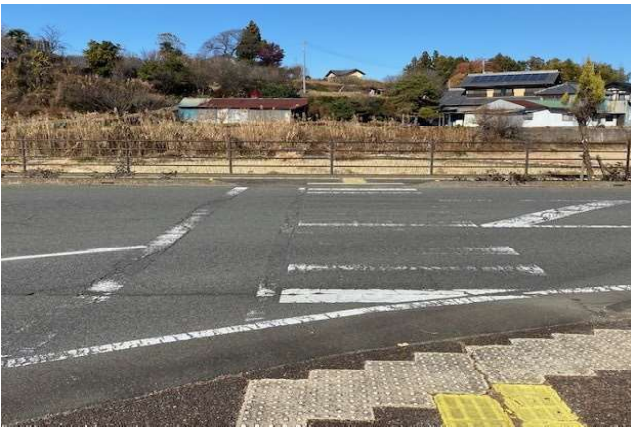
①

現状: 路面標示が薄れている

要望: 路面標示の塗り直し
